Ekspertyza techniczna

Zakres ekspertyzy	Wycena wartości pojazdu
Kod ekspertyzy	DEK-WEB-MOB-WPO/T/D(S), WP
Nr zlecenia DEKRA	DEK(WEB)/WYCENA/12439/26/02/16
Data zlecenia	16-02-2026
Zleceniodawca	Formularz wycena.dekra.pl CENTRALA DEKRA Polska ul. Konstruktoska 12A, 02-673 Warszawa
Właściciel

Nadleśnictwo Włoszakowice
Grupa obiektów (Eurotax)	samochody terenowe
Producent	MITSUBISHI
Model/typ/wersja	Pajero 11-14, Pajero 3.2 DID Invite
Nr rejestracyjny	PLE1P55
VIN	JMBLNV98WCJ400689
Data oględzin	2026-02-23
Miejsce oględzin	Wielkopolskie, 64-140 Włoszakowice, , Wolsztyńska 13E

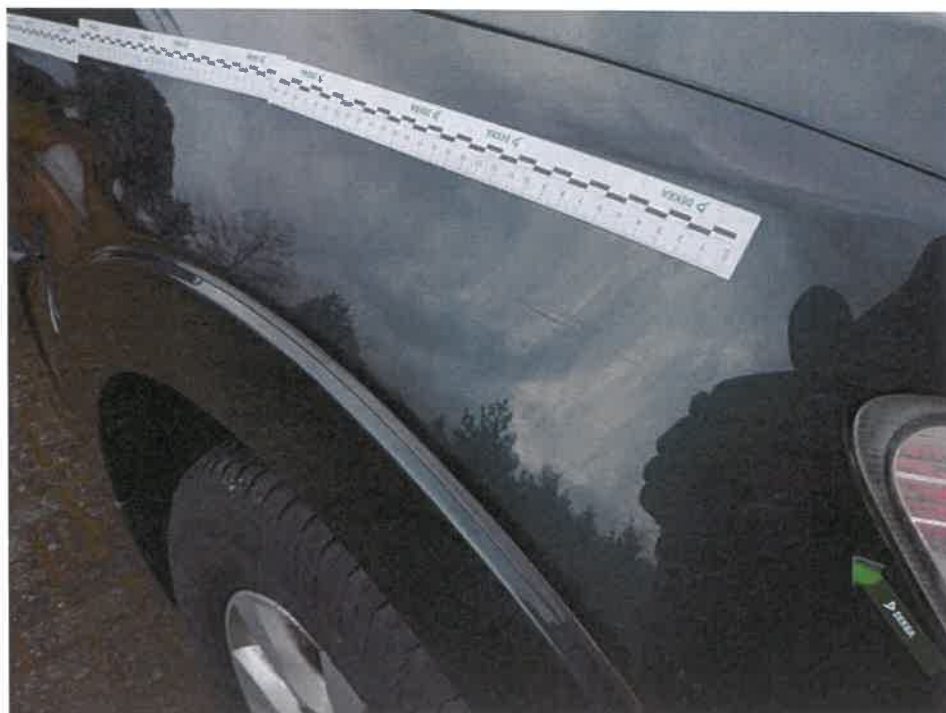
Fot. 25.
Błotnik metal PP - zarysowanie 1

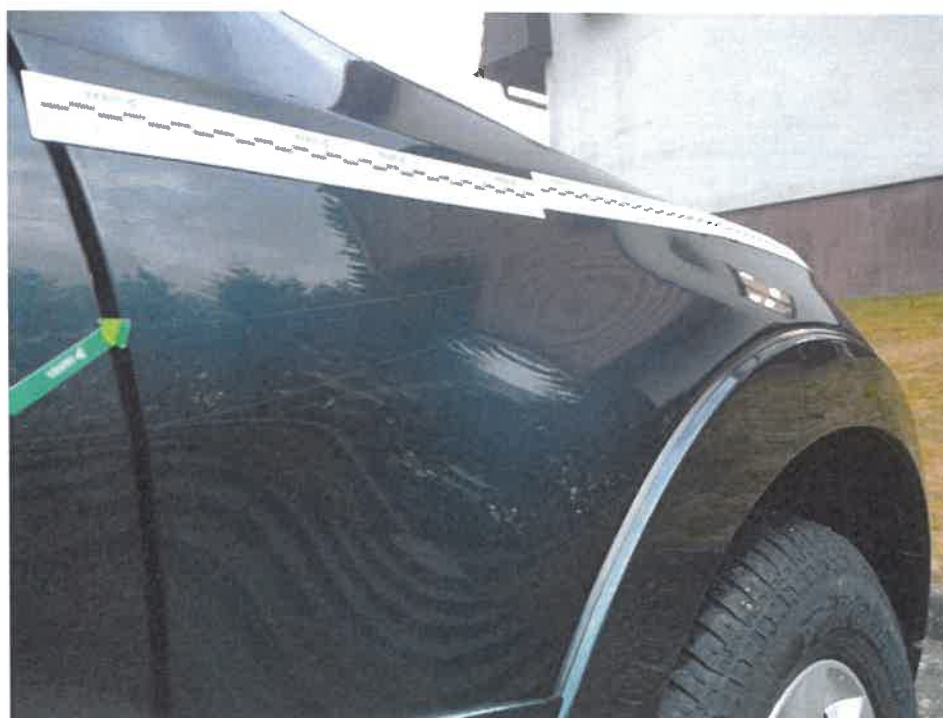
Fot. 26.
Błotnik metal PP - zarysowanie 2

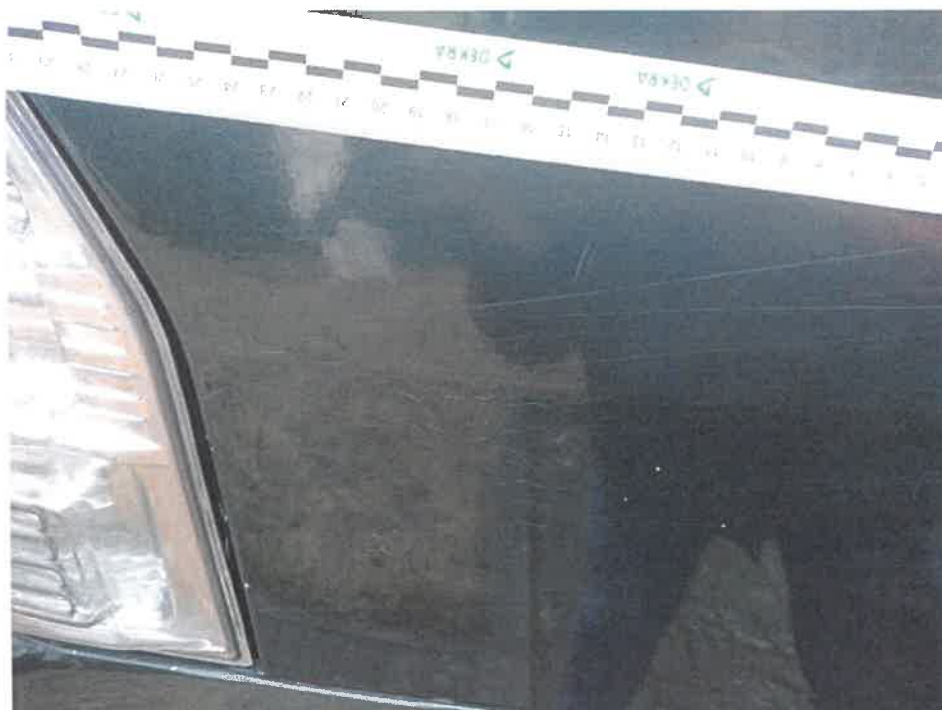
Fot. 27.
Błotnik metal TP - łuszczenie lakieru 1

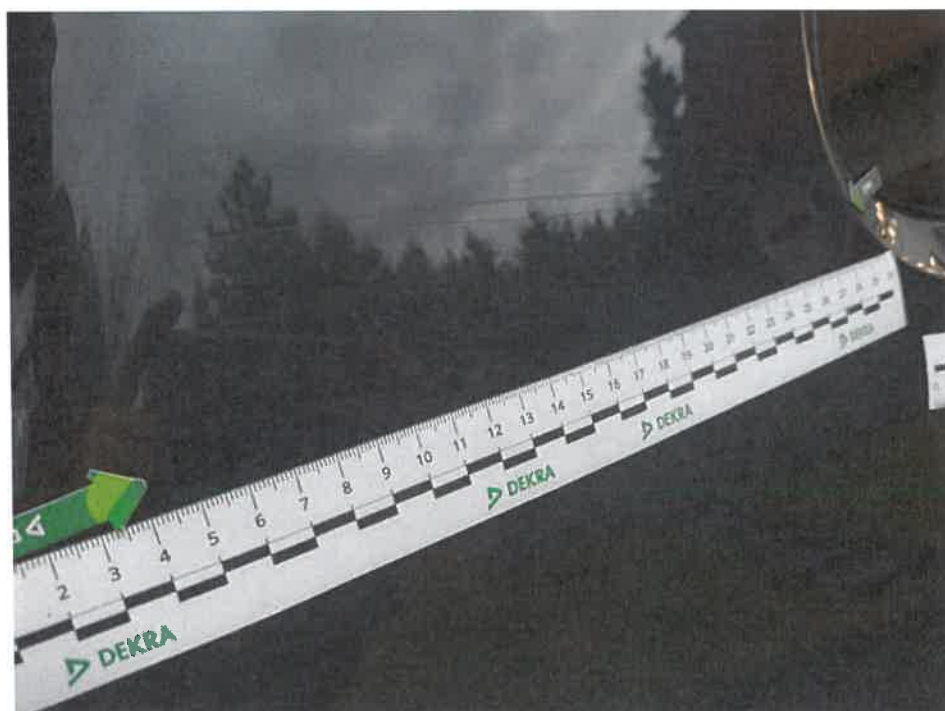
Fot. 28.
Błotnik metal TP - wgniecenie 1

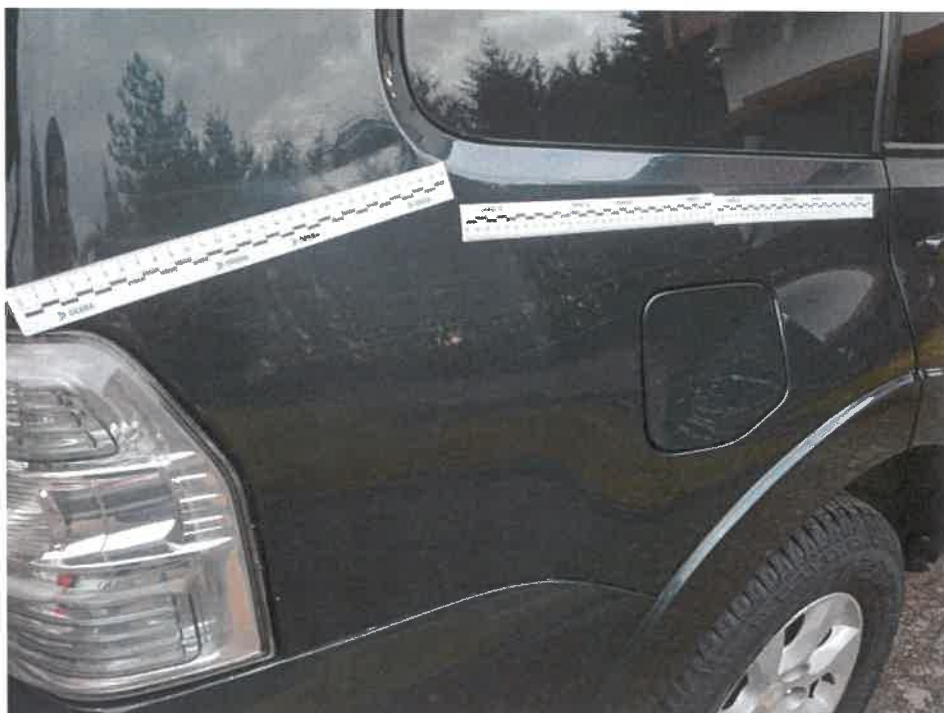
Fot. 29.
Błotnik metal TP - zarysowanie 1

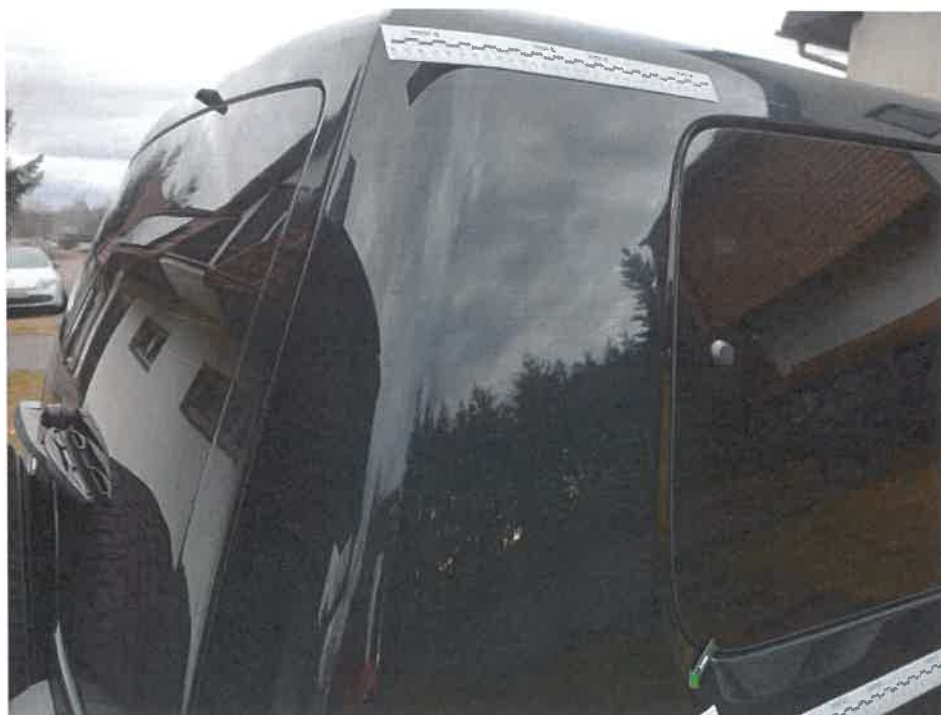
Fot. 30.
Błotnik metal TP - zarysowanie 2

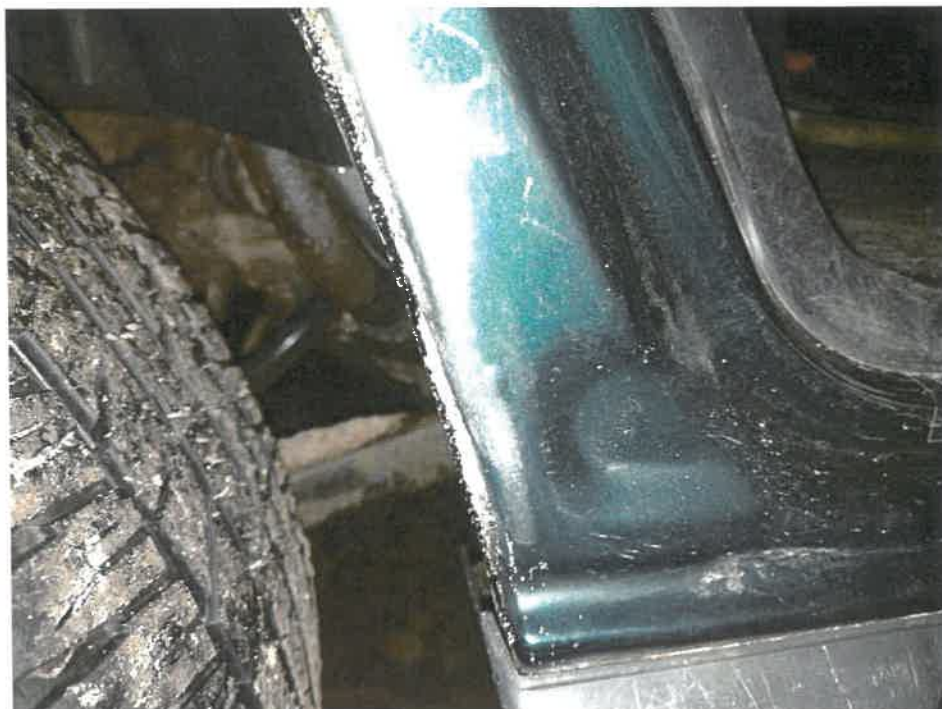
Fot. 31.
Nadkole TP - inne 1

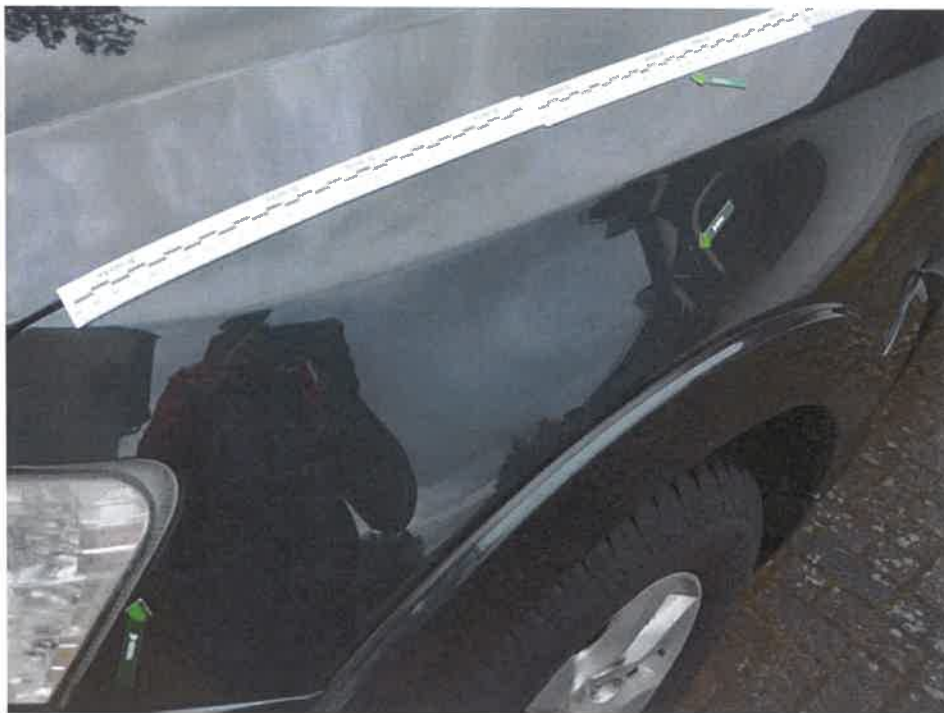
Fot. 33.
Błotnik metal PL - zarysowanie 1

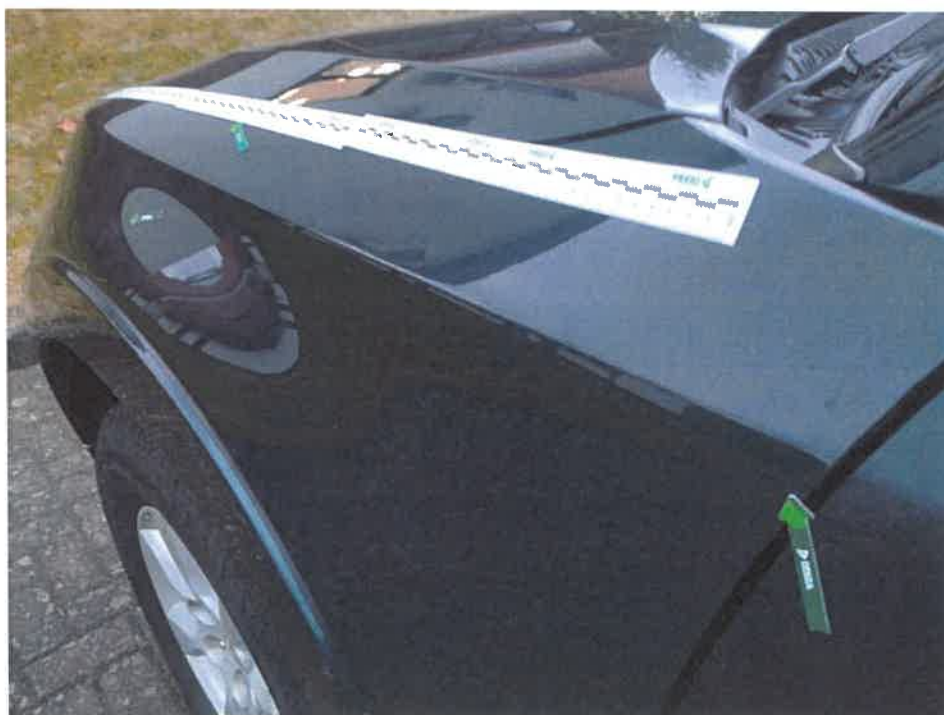
Fot. 34.
Błotnik metal PL - zarysowanie 2

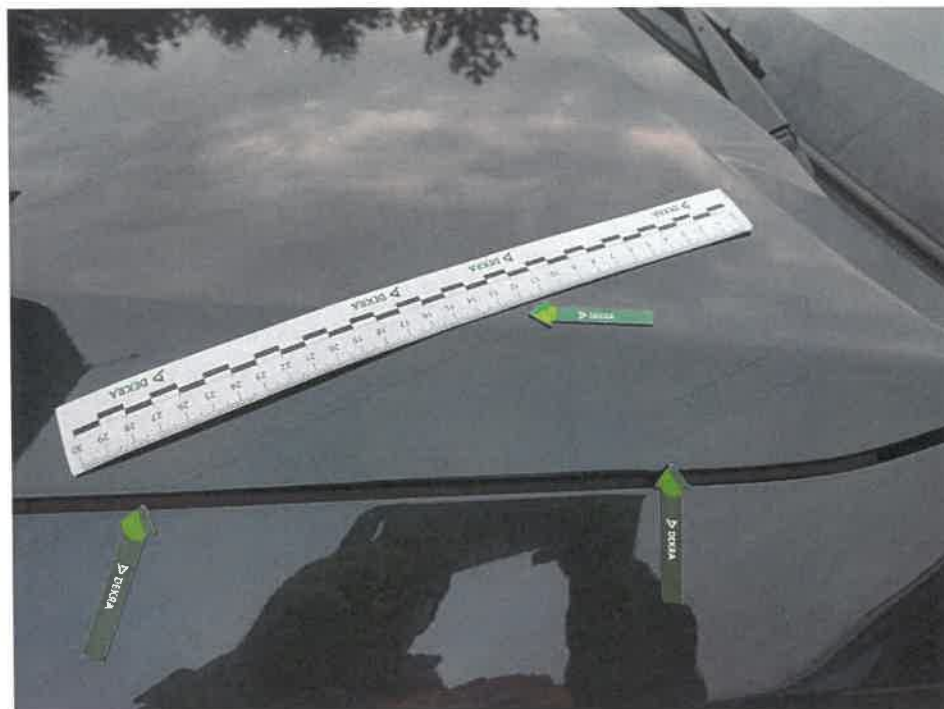
Fot. 35.
Pokrywa - zarysowanie 1

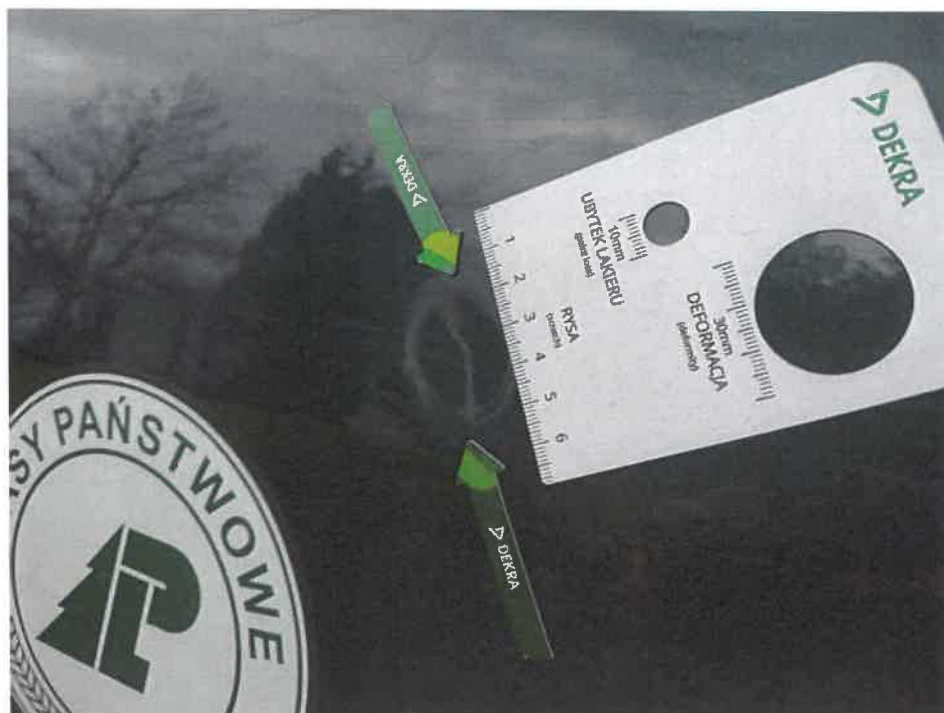
Fot. 37.
Drzwi P P - wgniecenie 1

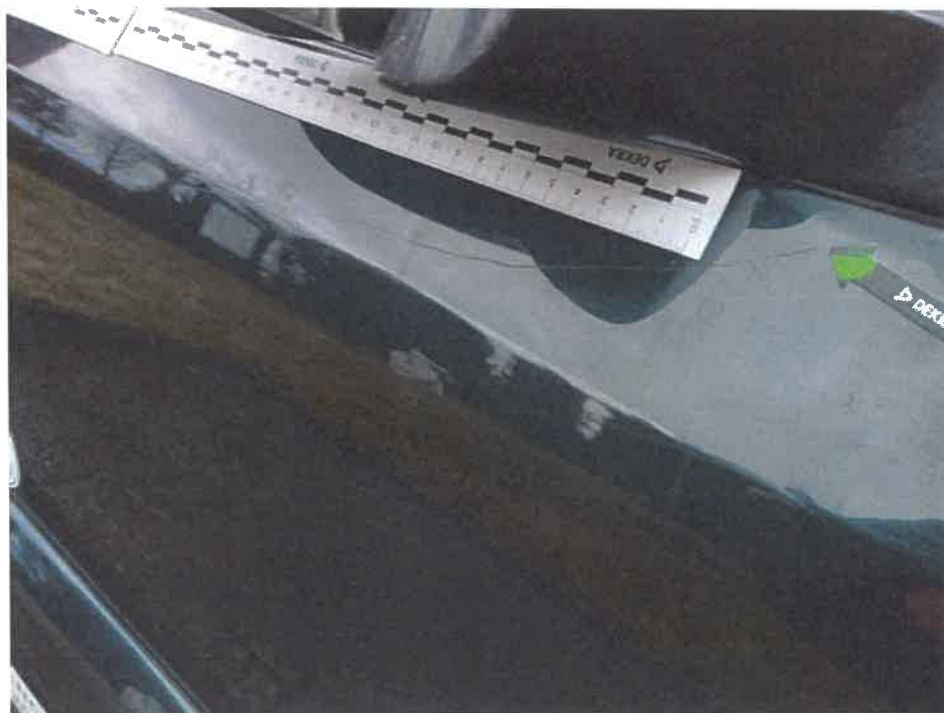
Fot. 38.
Drzwi P P - zarysowanie 1

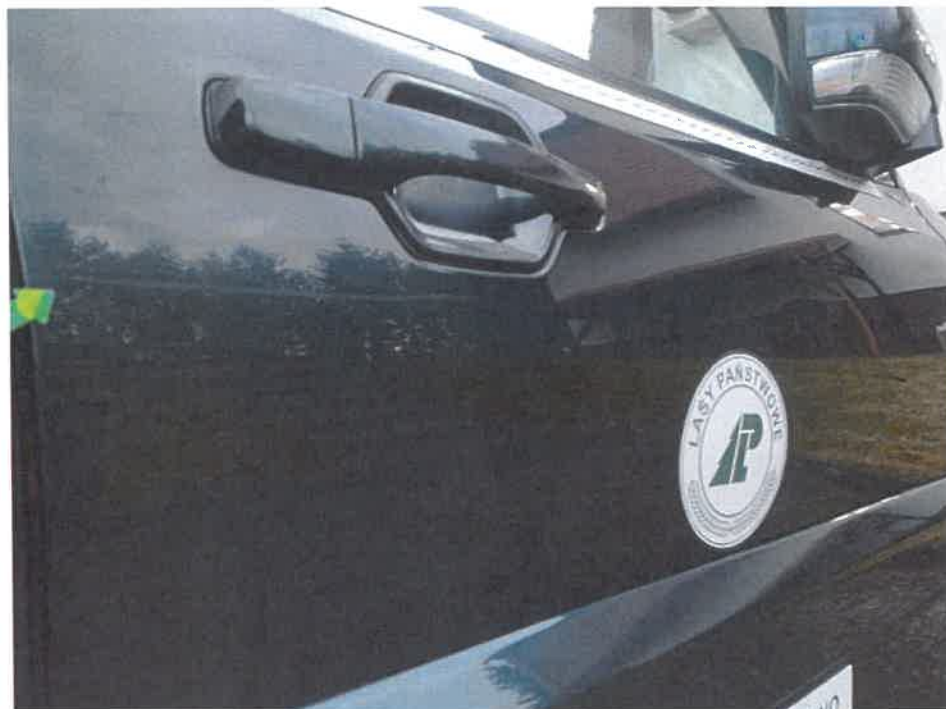
Fot. 39.
Drzwi P P - zarysowanie 2

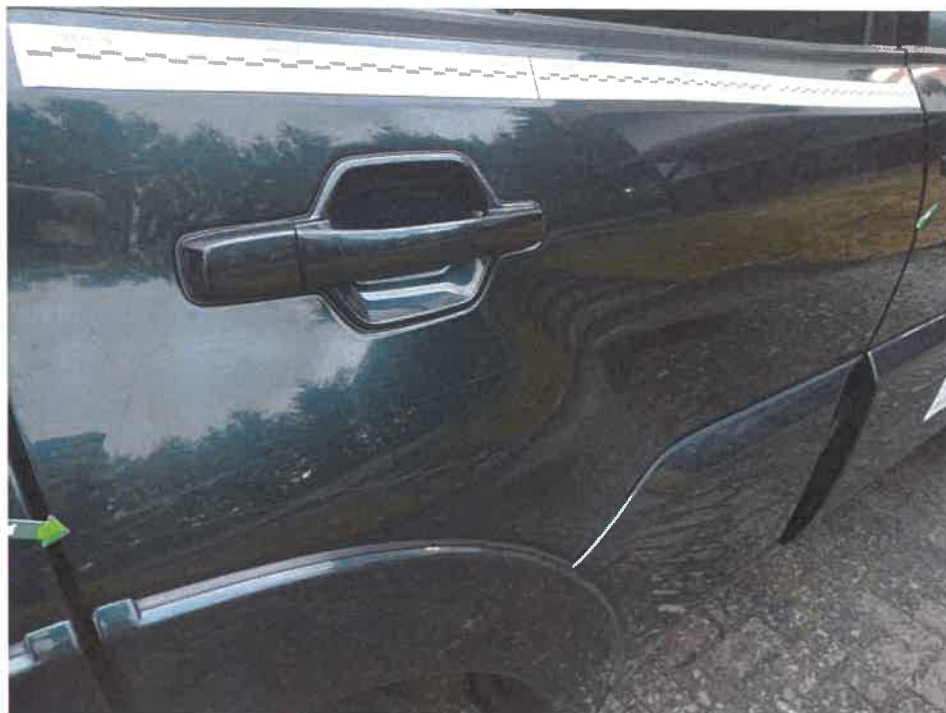
Fot. 41.
Drzwi T P - zarysowanie 1

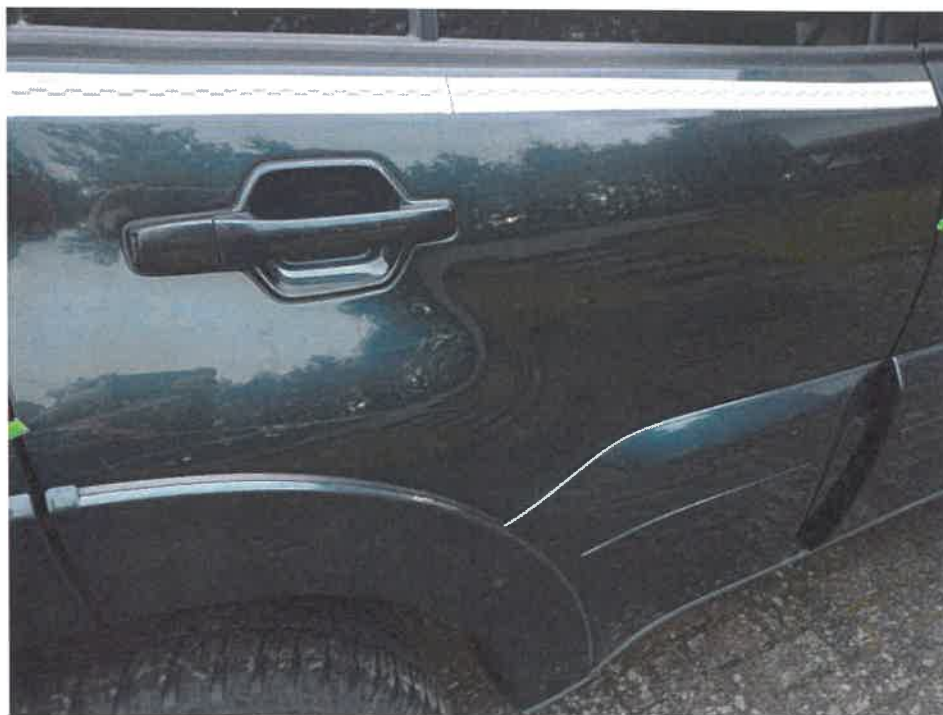
Fot. 42.
Drzwi T P - zarysowanie 2

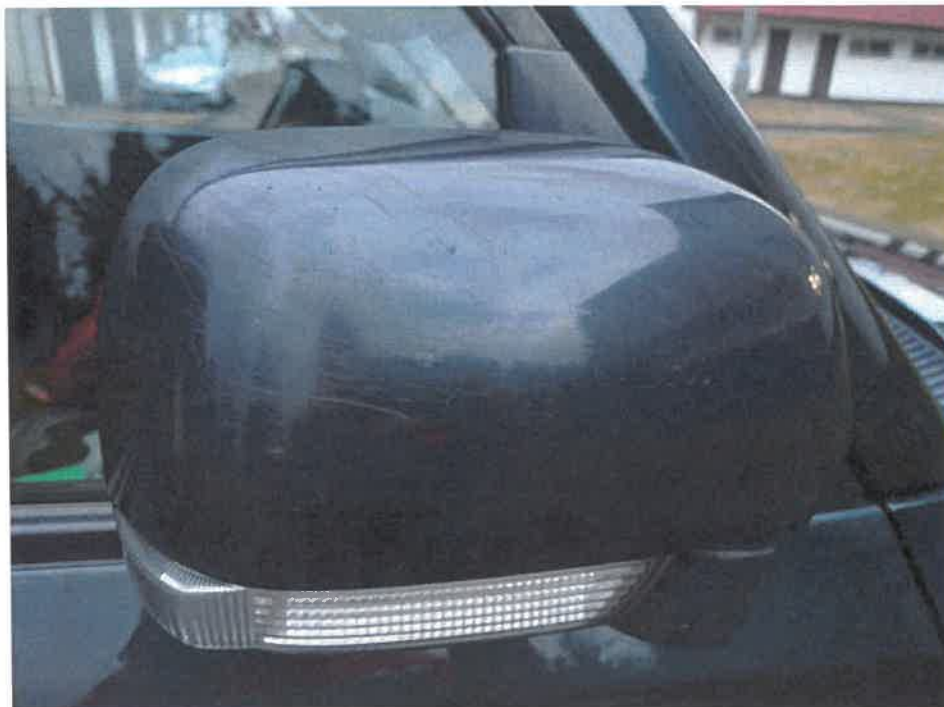
Fot. 43.
Lusterko zewnętrzne lakier. elektr. P - zarysowanie 1

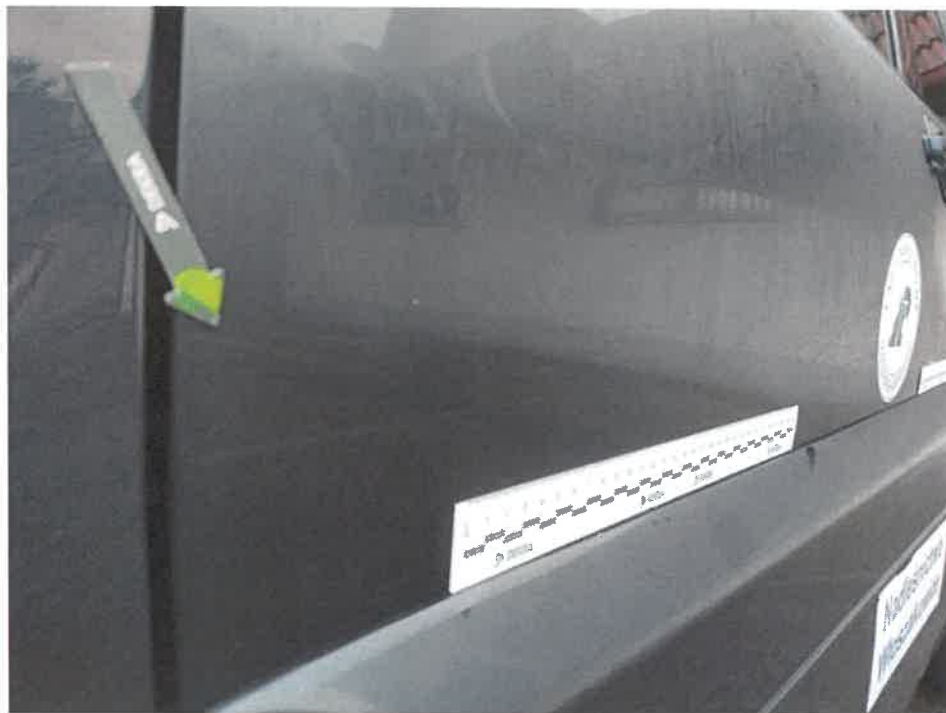
Fot. 45.
Drzwi P L - zarysowanie 1

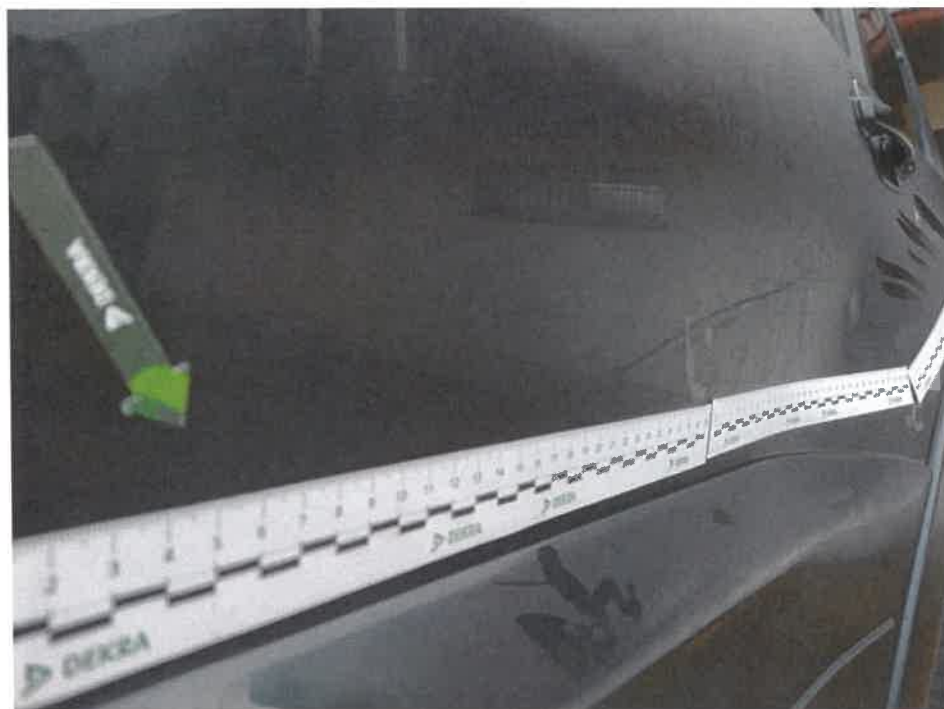
Fot. 47.
Drzwi T L - zarysowanie 1

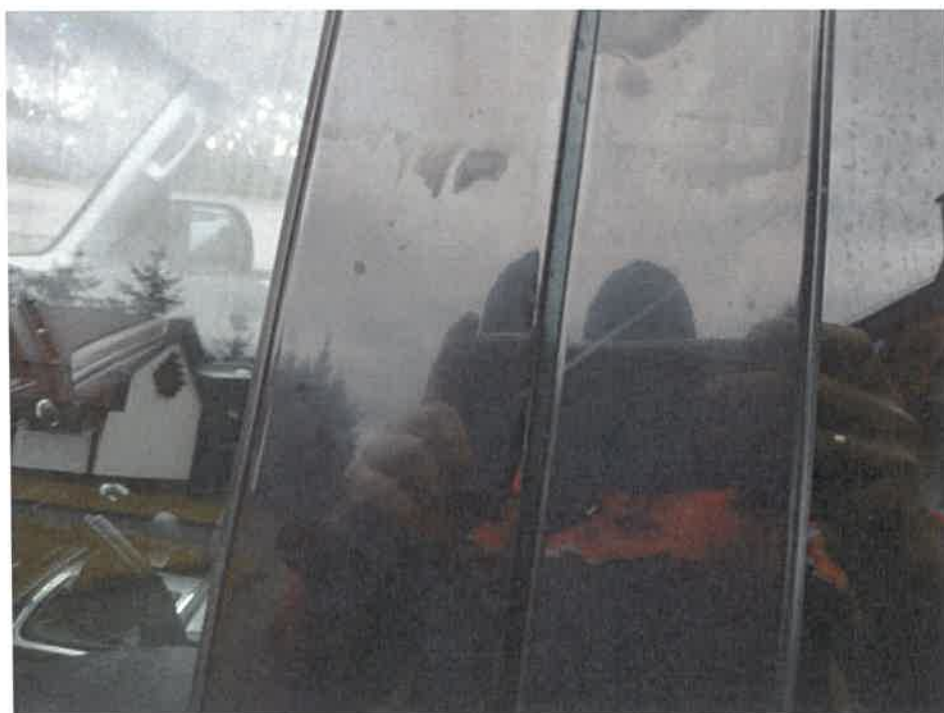
Fot. 48.
Listwa drzwi P lakier. L - zarysowanie 1

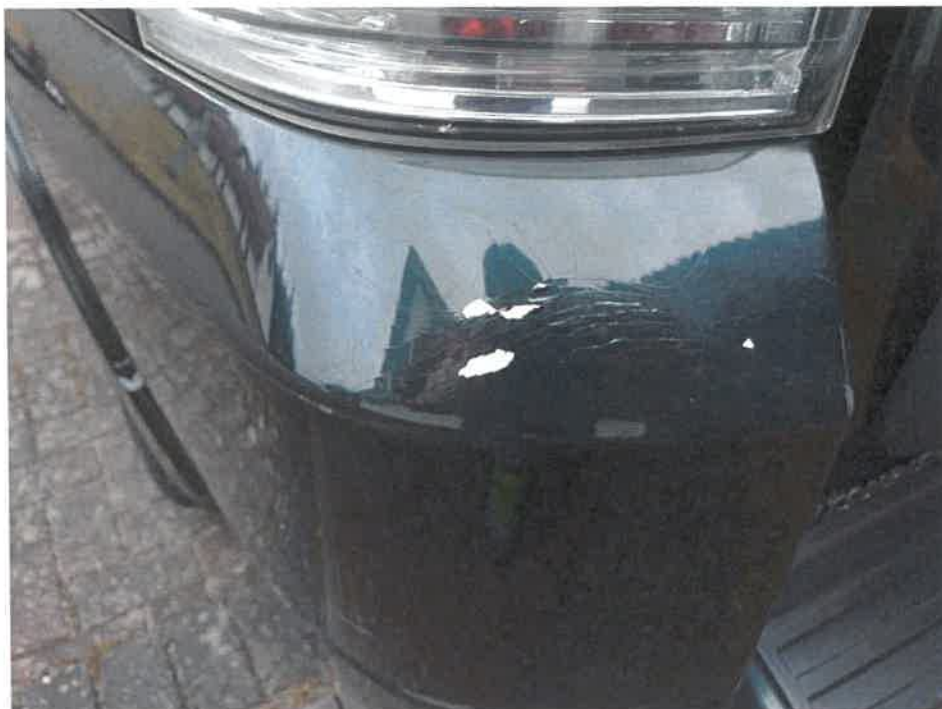
Fot. 51.
Zderzak lakier. TYŁ - odpryski lakieru 1

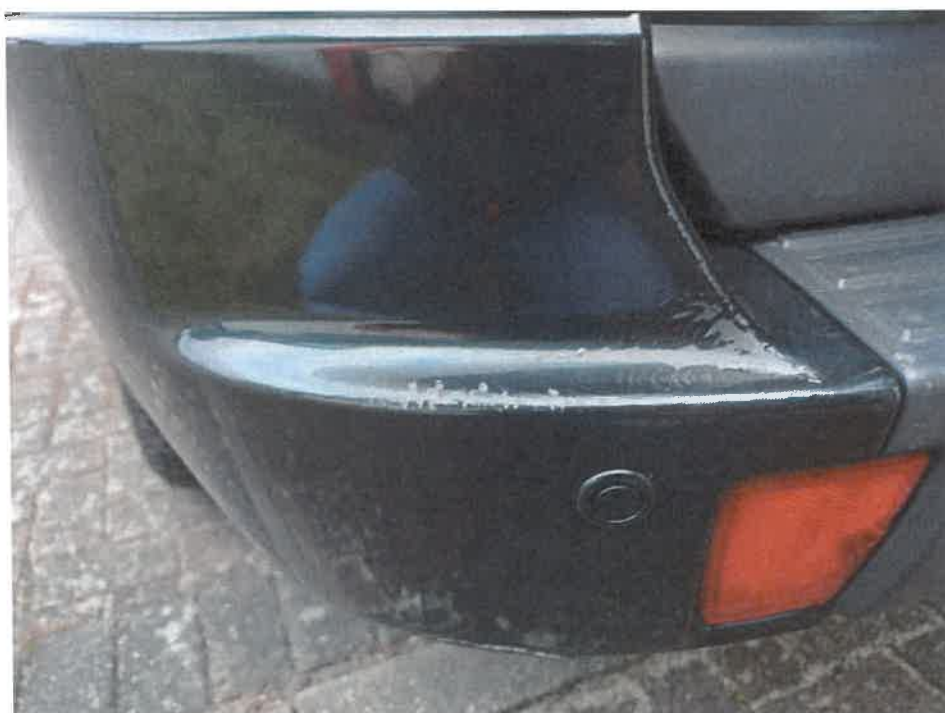
Fot. 52.
Zderzak lakier. TYŁ - odpryski lakieru 2

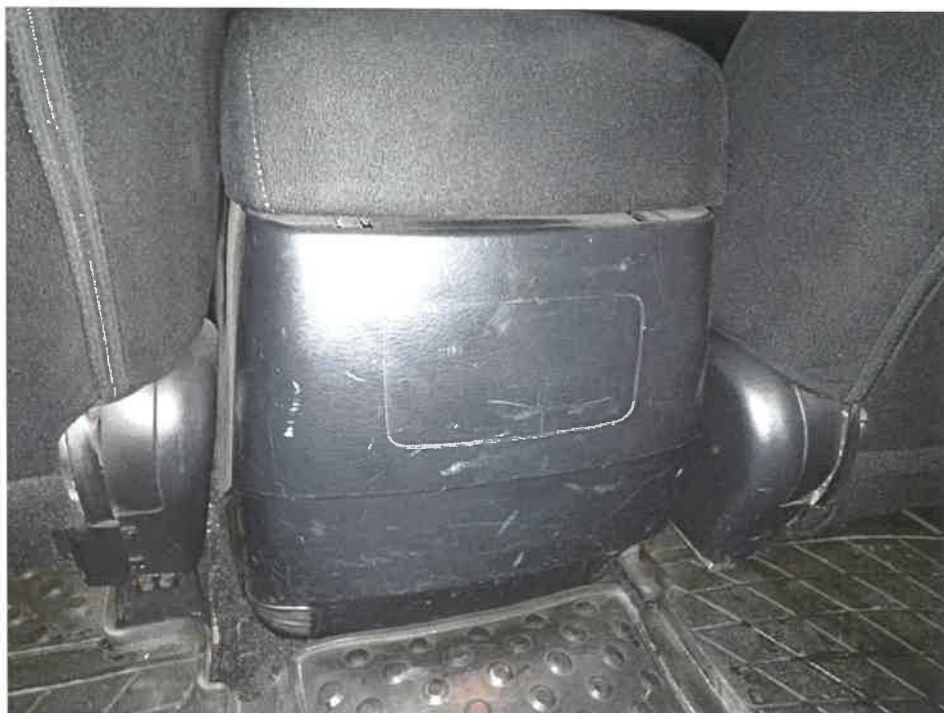
Fot. 53.
Konsola tunelu śr. tworzywo - zarysowanie 1

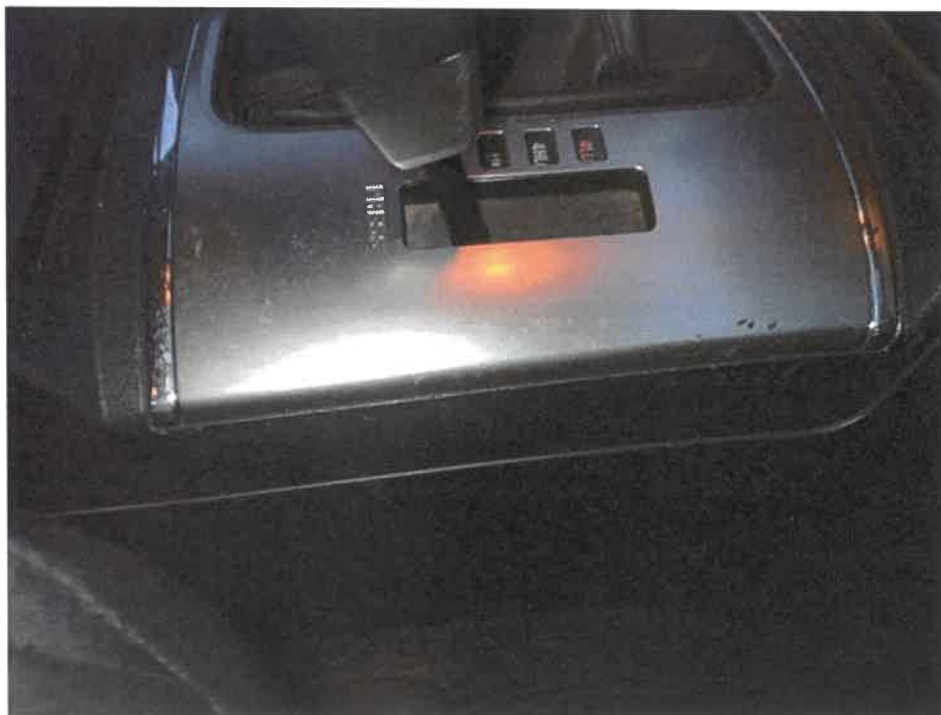
Fot. 54.
Konsola tunelu śr. tworzywo - zarysowanie 2

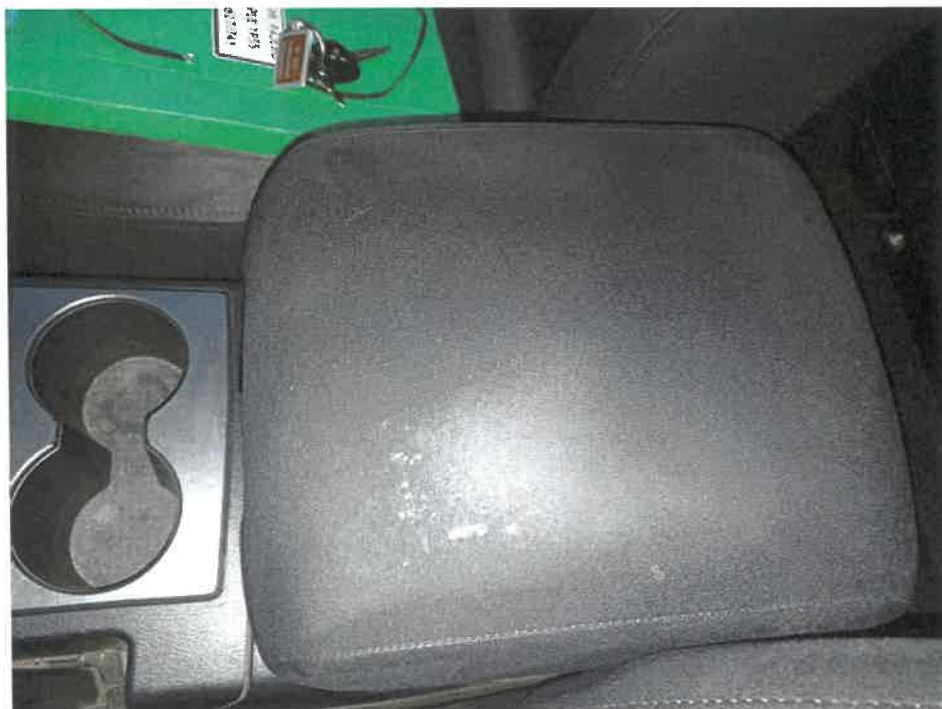
Fot. 55.
Podłokietnik P skóra - nadmierne zużycie 1

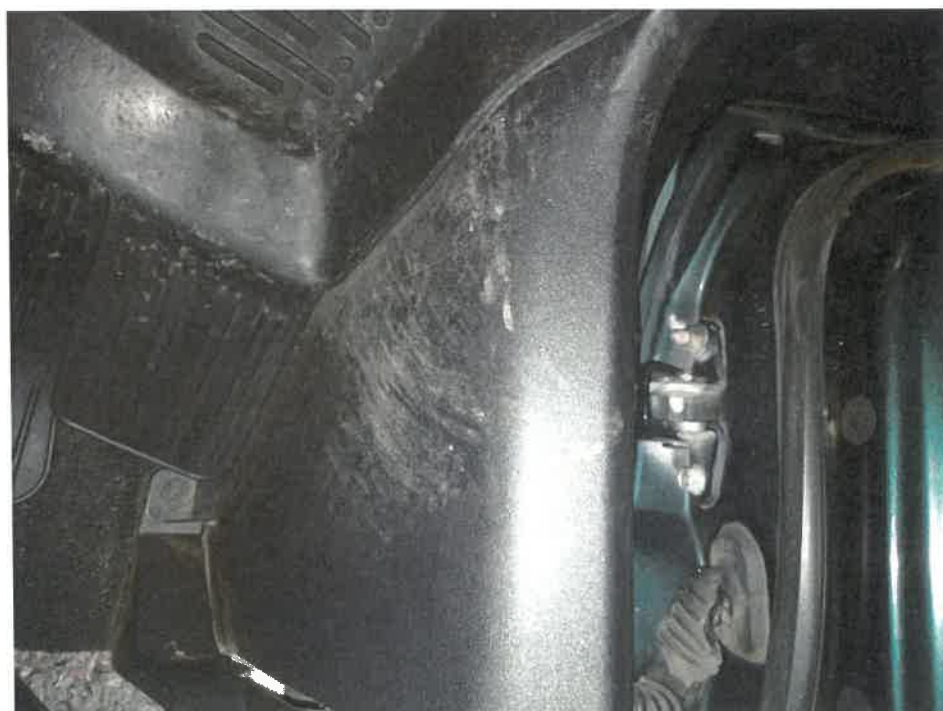
Fot. 56.
Wykładzina słupka (A) dolna PL - zarysowanie 1

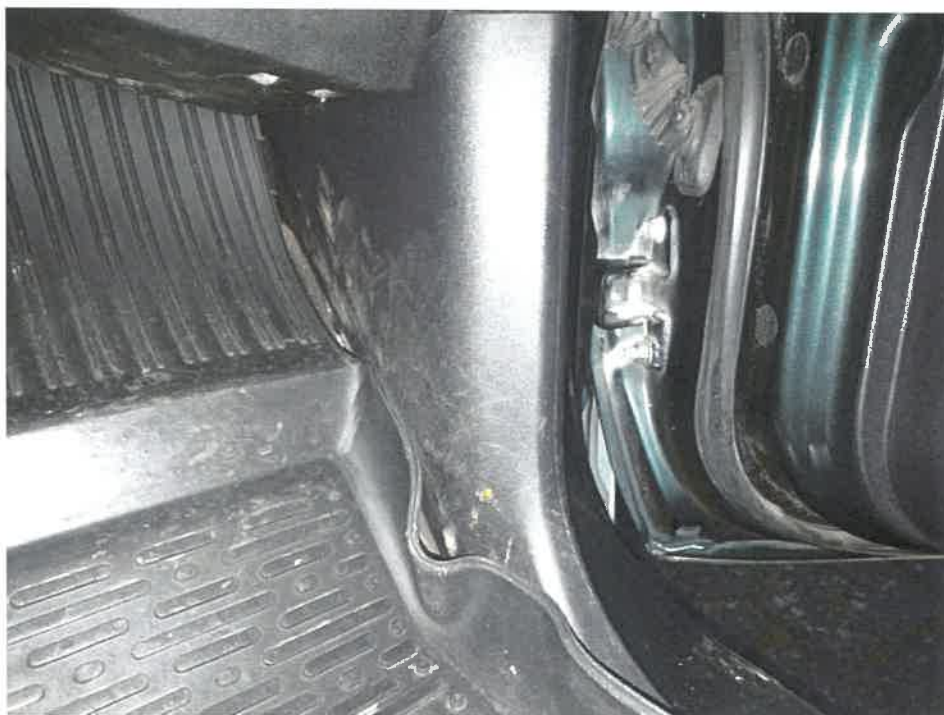
Fot. 57.
Wykładzina słupka (A) dolna PP - zarysowanie 1

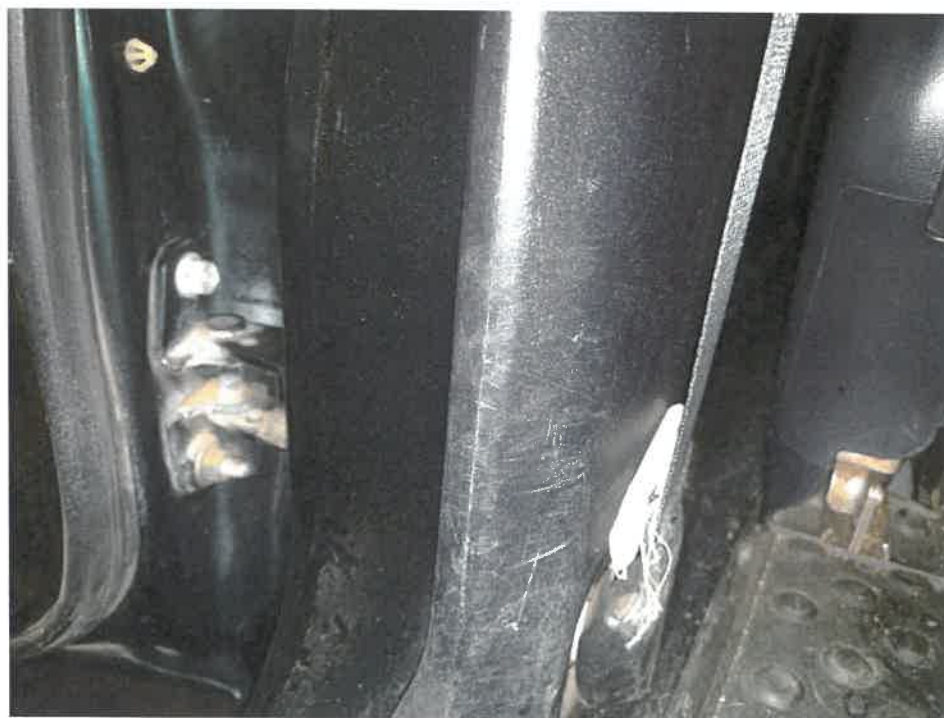
Fot. 58.
Wykładzina słupka (B) dolna ŚL - zarysowanie 1

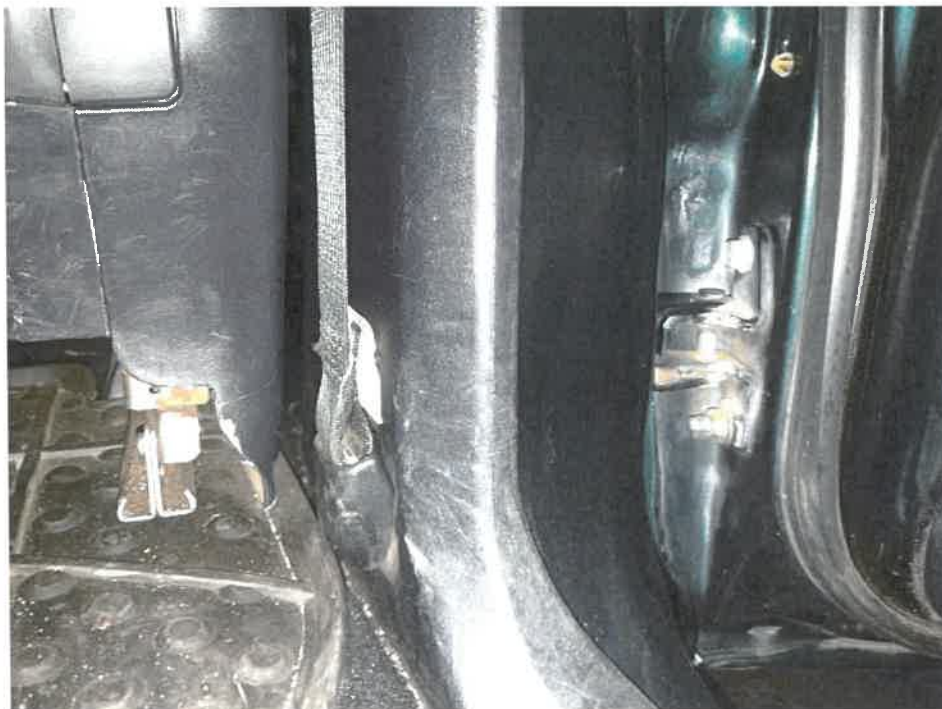
Fot. 59.
Wykładzina słupka (B) dolna ŚP - zarysowanie 1

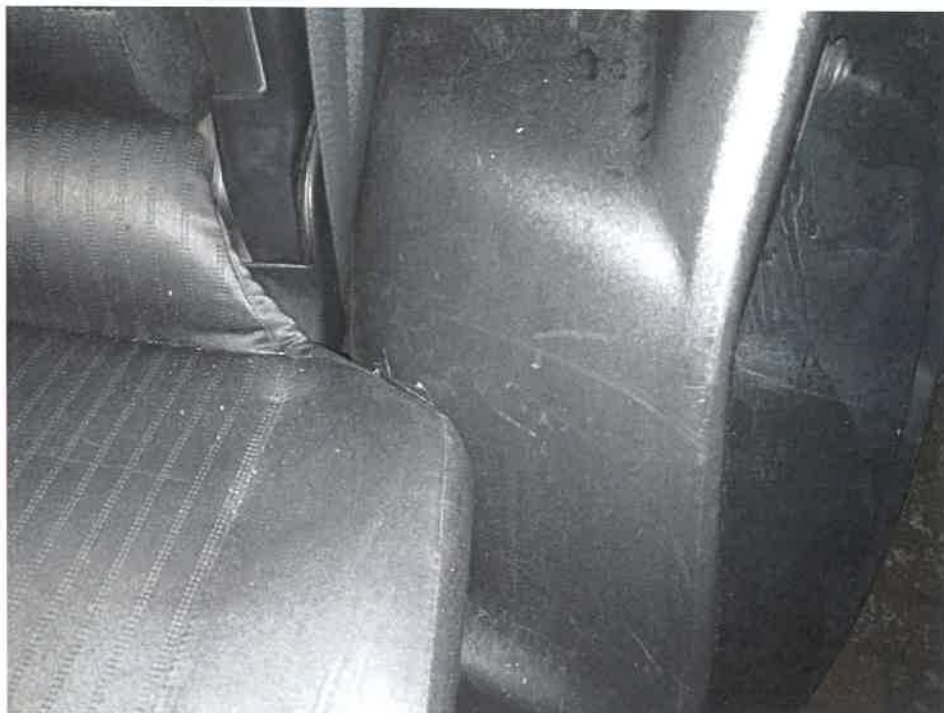
Fot. 61.

Wykładzina słupka (C) dolna TL - zarysowanie 1

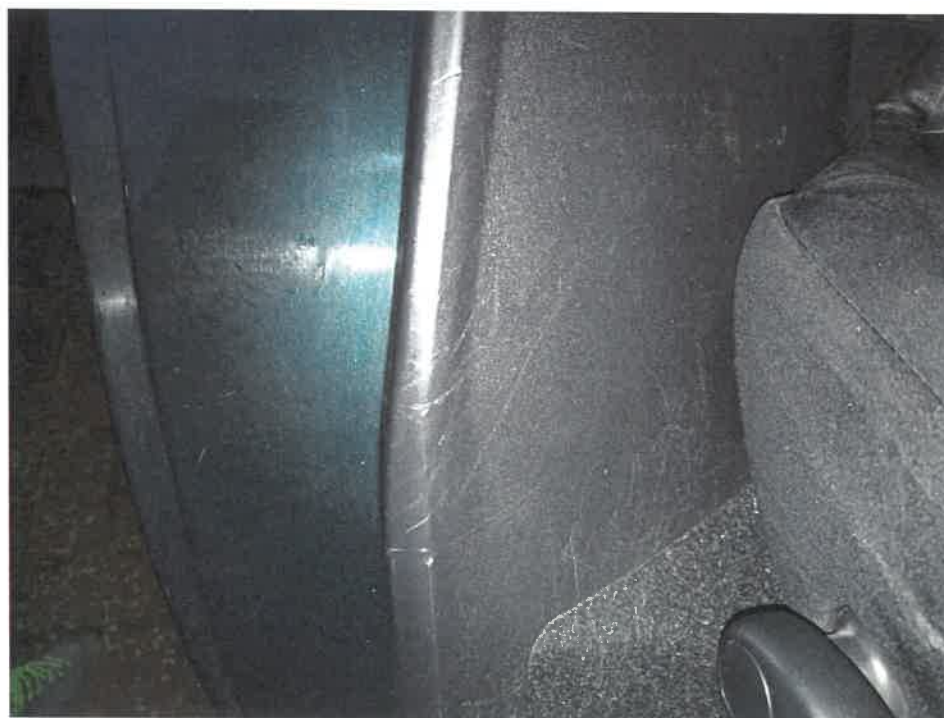
Fot. 62.

Wykładzina słupka (C) dolna TP - zarysowanie 1

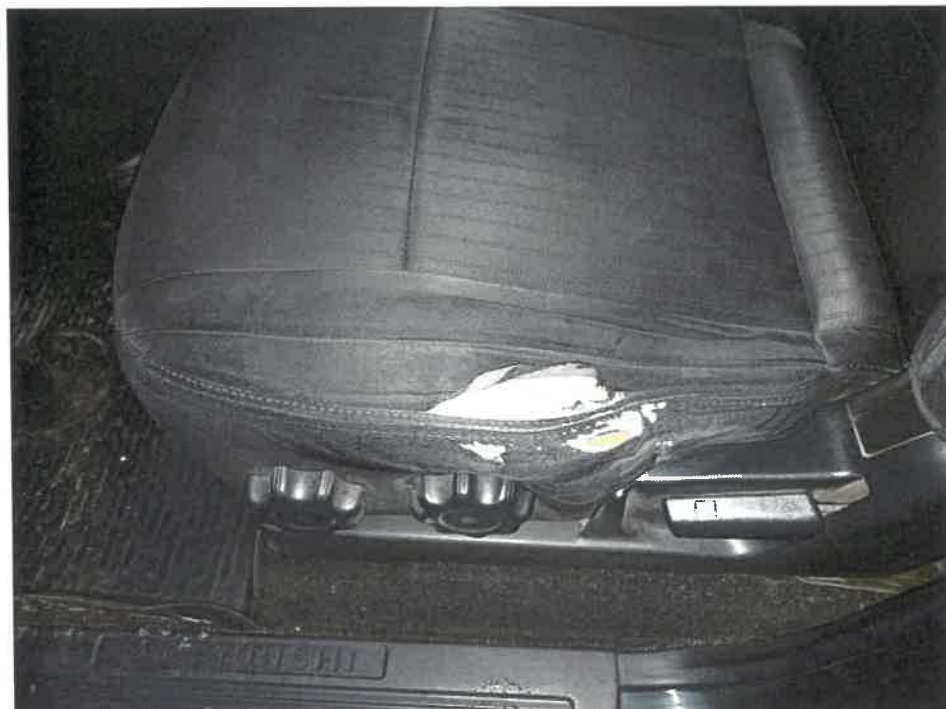
Fot. 63.
Fotel PL tekstyl. standard. - pęknięcie 1

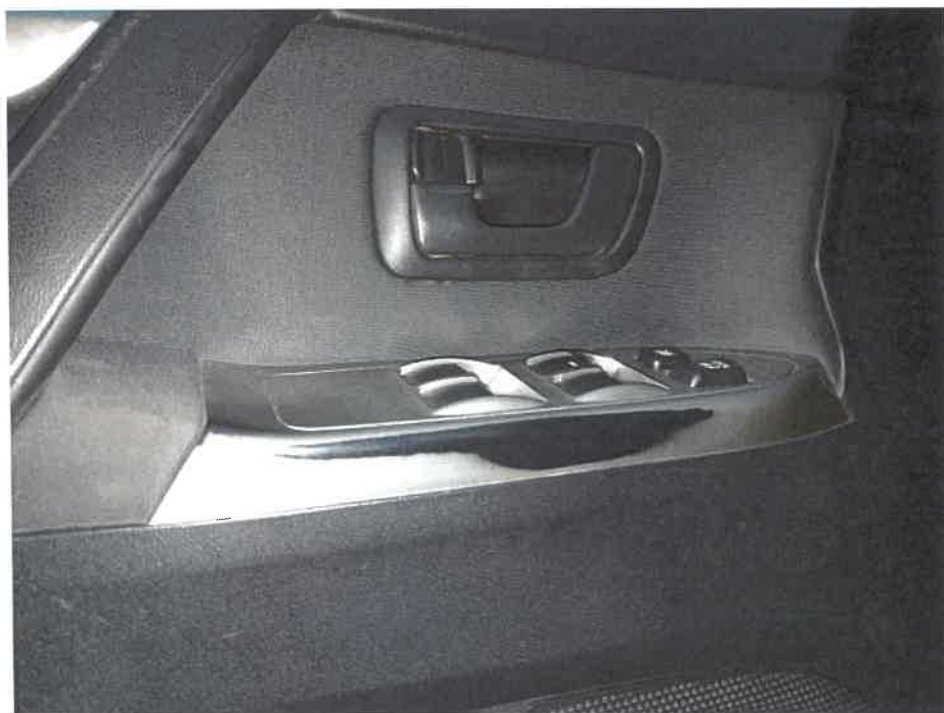
Fot. 64.
Tapicerka drzwi PL standard. - zarysowanie 1

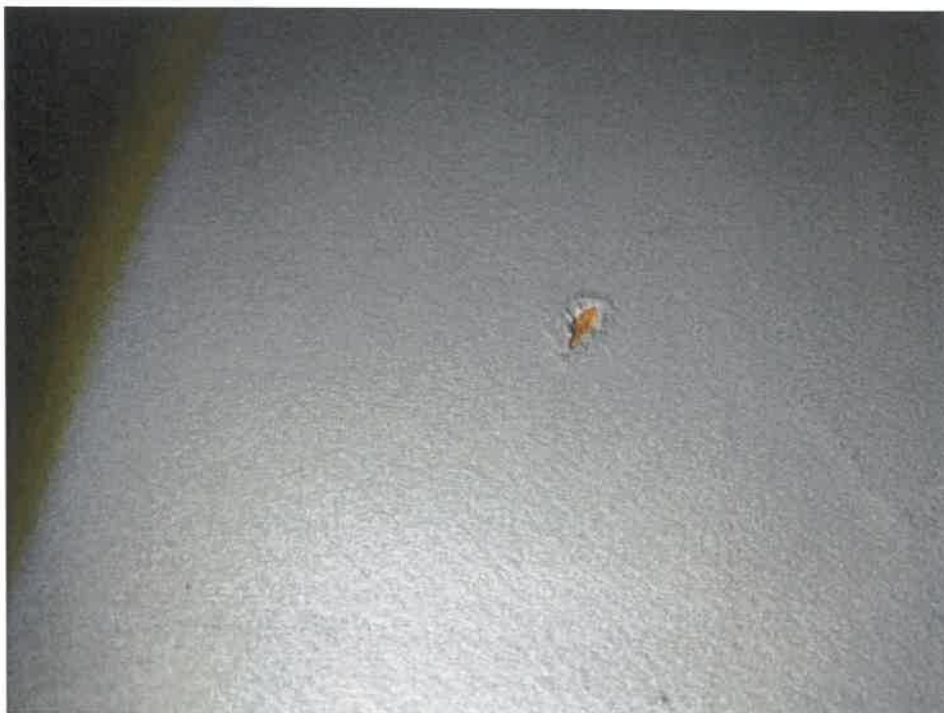
Fot. 65.
Podsufitka standard. - pęknięcie 1
