Ekspertyza techniczna

Zakres ekspertyzy	Wycena wartości pojazdu
Kod ekspertyzy	DEK-WEB-MOB-WPO/T/D(S), WP
Nr zlecenia DEKRA	DEK(WEB)/WYCENA/12439/26/02/16
Data zlecenia	16-02-2026
Zleceniodawca	Formularz wycena.dekra.pl CENTRALA DEKRA Polska ul. Konstruktoska 12A, 02-673 Warszawa
Właściciel

Nadleśnictwo Włoszakowice
Grupa obiektów (Eurotax)	samochody terenowe
Producent	MITSUBISHI
Model/typ/wersja	Pajero 11-14, Pajero 3.2 DID Invite
Nr rejestracyjny	PLE1P55
VIN	JMBLNV98WCJ400689
Data oględzin	2026-02-23
Miejsce oględzin	Wielkopolskie, 64-140 Włoszakowice, , Wolsztyńska 13E

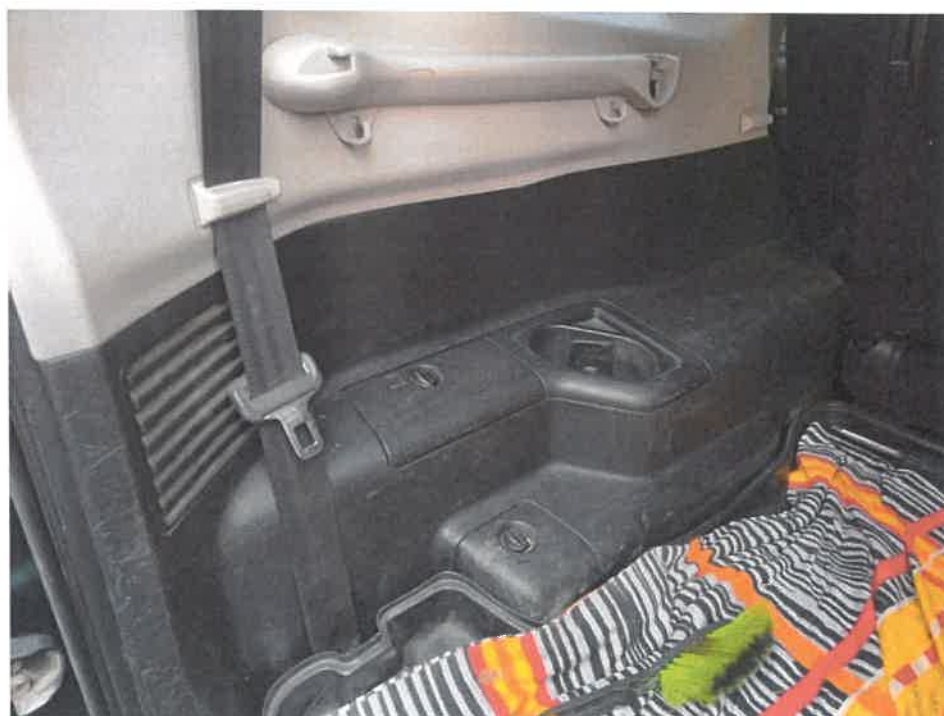
Fot. 66.
Wykładzina przestrzeni bagażowej - zarysowanie 1

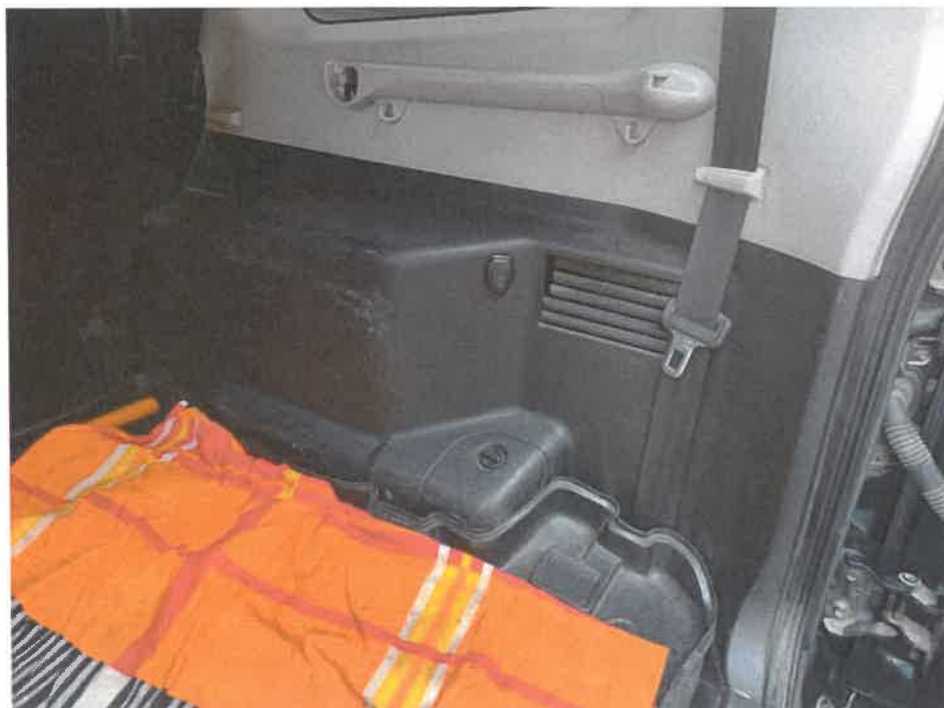
Fot. 67.
Wykładzina przestrzeni bagażowej - zarysowanie 2
